Ref. Informe técnico sobre caída de un parasol

INFORME TÉCNICO

A continuación se presenta un informe sobre la caída de un de los parasoles del SUM en el patio Rivadavia, sucedida el viernes 7 de octubre de 2011.

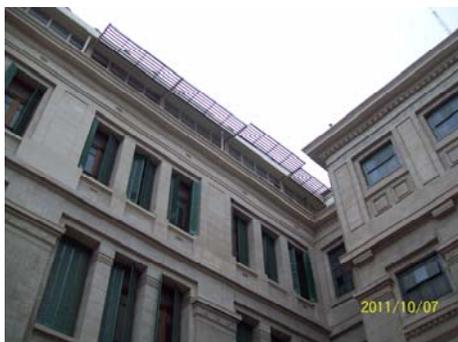
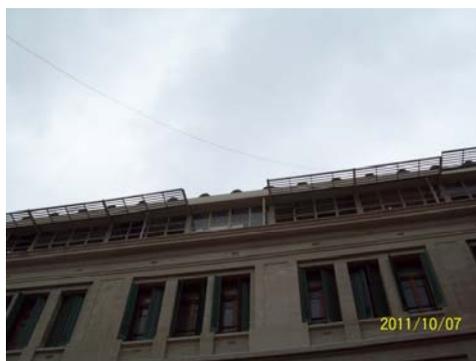
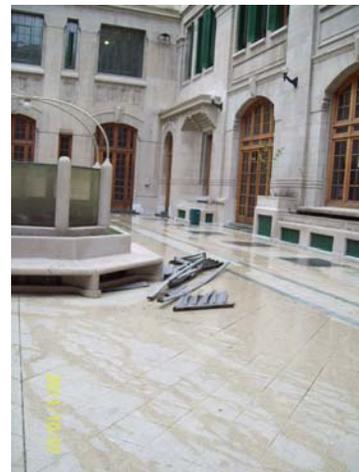
Como se dijo, el fuerte viento produjo un desplazamiento horizontal que arrojó un parasol al patio y aflojó parcialmente a otro segundo parasol ofreciendo riesgo de caída.

El las fotografías se ven los restos de parasol desprendido en el suelo y el otro desplazado.

Por la fuerte tormenta de ese día y por lo observado, el parasol, a priori, se habría desplazado en forma horizontal por el efecto del empuje del viento hacia el patio. Esto ha sido posible pues el empuje del viento ha sido mayor que la resistencia al roce que ofrecen los bulones colocados en forma perpendicular -pero no pasantes- de la estructura resistente que mencionamos anteriormente.

Cabe acotar que después de intensas tormentas existen pequeñas deformaciones entre las piezas del parasol, que hacen que los bulones se puedan ir desajustando y perdiendo fricción con el perfil U mencionado.

Esto ha sucedido también con el segundo parasol, que se comenzó a deslizar en la dirección horizontal pero no llegó al final del recorrido y por ende no cayó al patio.

1-Colocación de nuevo bulón pasante de bronce de ½" con tuerca y arandelas de hierro galvanizado. Con el fin de evitar el posible desplazamiento horizontal.

2-Colocación y fijación mediante soldadura de tres varillas roscadas por módulo de parasol, de ½ pulgada de diámetro (de hierro galvanizado), soldadas a la carpintería del SUM y abulonadas al bastidor del parasol, oficiando de tensores con el fin de rigidizar y dar mayor sostén al sistema.

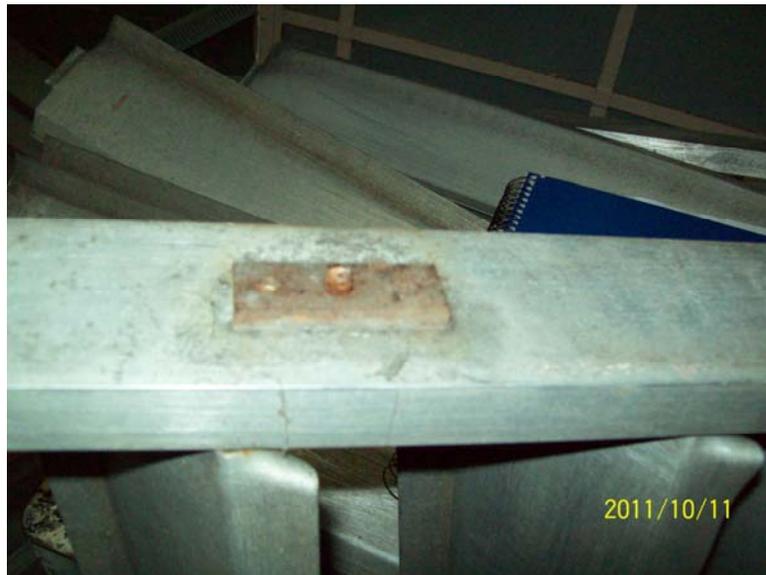
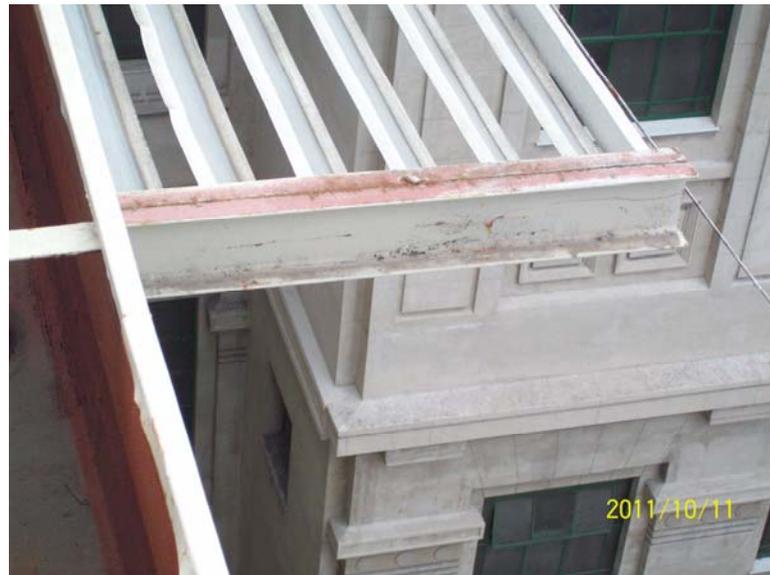
En conclusión, se considera que el sistema de anclaje de estos parasoles es insuficiente para las fuertes tormentas que cada vez con más rigor azotan la Ciudad de Buenos Aires.
